肥东县人民医院

新院区 DSA 机房改建项目竣工环境保

护验收监测报告表

编制单位：安徽祥安环保有限公司

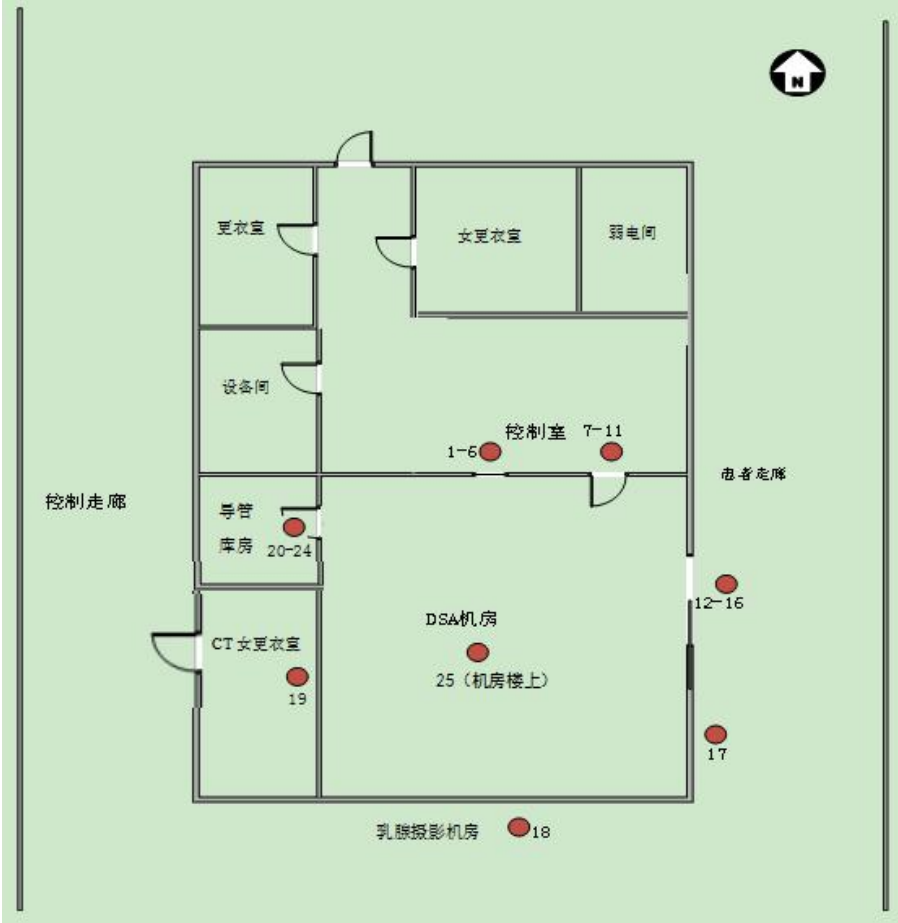
图 5-1 DSA 机房检测点位示意图

参照《辐射环境监测技术规范》（HJ/T61-2001）中的方法布设监测点。根据本次验收改建的 DSA 机房项目周围环境现状，监测点位的选取覆盖机房周围控制室、防护门、机房四侧可达界面 30cm 处。根据上述布点原则与方法，本次验收工程各监测点位布置如图 5-1 所示。

（1）根据安徽祥安环保有限公司所出监测报告可知：肥东县人民医院新院区 DSA 机房中射线装置 DSA 在正常工作时，周围敏感点辐射剂量率检测值为 0.08~0.17 μ Sv/h。

（2）根据检测数据，所有检测结果均符合环境影响报告表中的要求，满足《医用 X 射线诊断放射防护要求》（GBZ130-2013）标准要求。
